新建阳光加油站

水土保持设施验收报告

建设单位：中国石油天然气股份有限公司四川攀枝花销售分公司

2021年6月

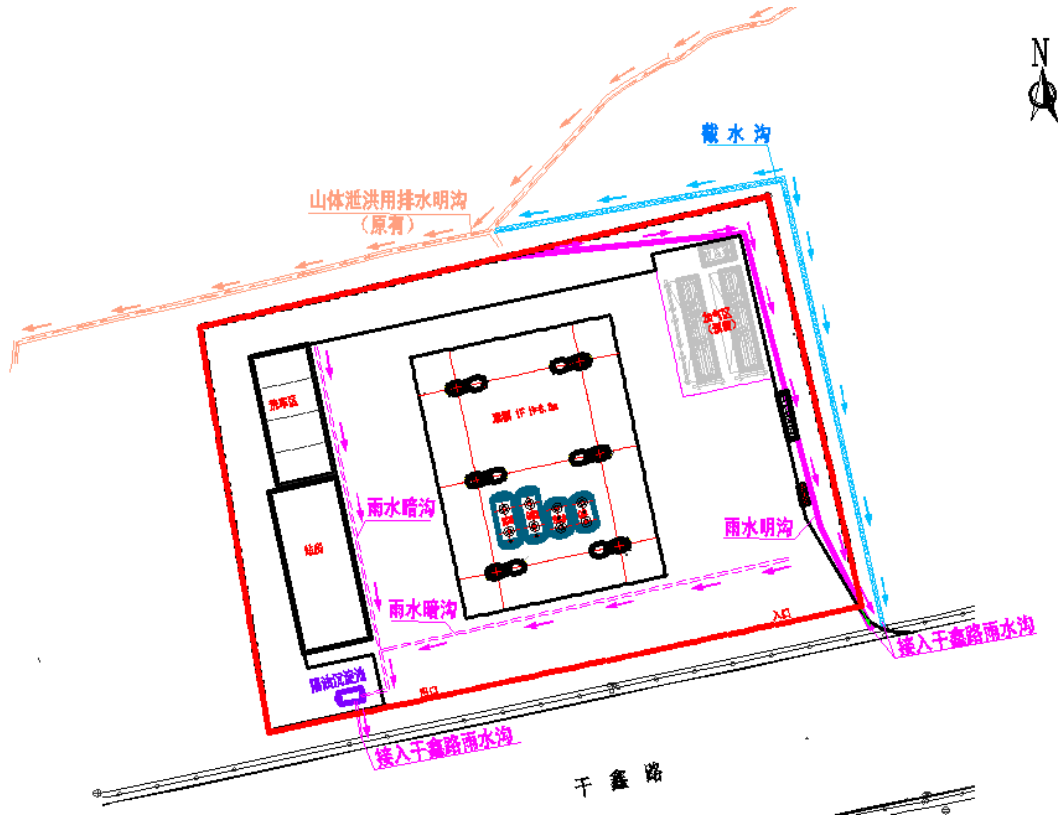
本项目水土保持方案报告批复排水布局图

项目场地总体地势北、东高,南、西低。项目区上游(北面)已建有排水明渠(矩形断面,断面尺寸为0.5m×0.5m,混凝土结构),上游(北面)山坡径流经已建有排水明渠截流排至下游已有的干鑫路公路排水暗沟(矩形断面,断面尺寸为1.0m×1.0m,混凝土结构),在经巴斯箐片区排洪主沟,最终排至仁和沟,不会进入项目区。

项目区上游（东面）拟建 1 条截水沟（长 96m，矩形断面，断面尺寸为 0.5m×0.5m，混凝土结构），上游（东面）雨水经截水沟截留后，根据地势高低分别进入北面已有的排水明渠和进入下游已有的干鑫路公路排水暗沟。

雨水明沟（长 85m，矩形断面 0.3m×0.3m，C₂₅ 砼结构，两侧砼厚度均为 0.3m，底部砼厚度 0.3m）设置于东侧护坡坡脚，主要收集护坡坡面雨水，雨水经收集后，直接从项目区东南面排至项目区外已建的干鑫路公路排水暗沟。

雨水暗沟（长 110m，矩形断面 0.3m×0.3m，C₂₅ 砼结构，两侧砼厚度均为 0.3m，底部砼厚度 0.3m）设置于加油加气区及站房周围，雨水经收集后进入隔油沉淀池处理后，从项目区西南面排至项目区外的干鑫路公路排水暗沟。

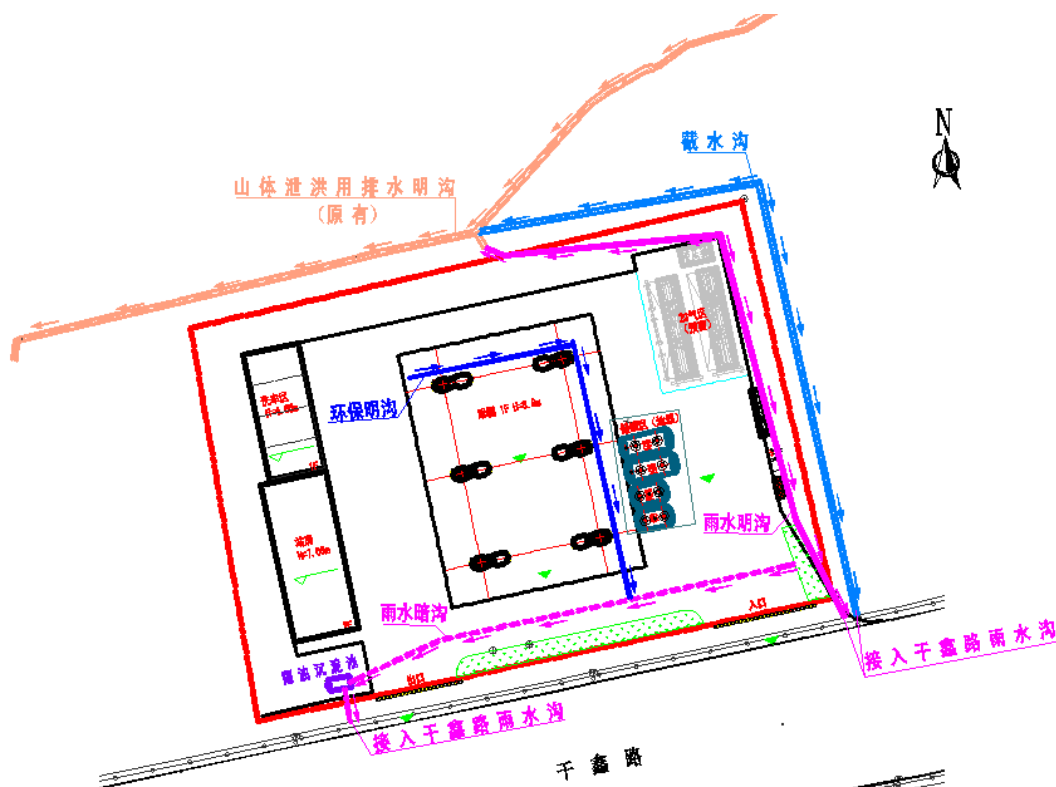
本项目实际建设排水布局图

项目区上游（东面）建设 1 条截水沟（长 96m，矩形断面，断面尺寸为 0.5m×0.5m，混凝土结构，部分沟段内加设消能坎），上游（东面）雨水经截水沟截留后，根据地势高低分别进入北面已有的排水明渠和进入下游已有的干鑫路公路排水暗沟。

环保明沟：长 50m，矩形断面 0.1m×0.1m，钢结构，位于加油罩棚北面 and 东面，雨水经收集后进入雨水暗沟。

雨水暗沟：长 65m，矩形断面 0.4m×0.4m，C₂₅ 砼结构，两侧砼厚度均为 0.3m，底部砼厚度 0.3m，加设格栅盖板，位于加油站面向南侧，雨水经收集后进入隔油沉淀池处理后，从项目区西南面排至项目区外的干鑫路公路排水暗沟。

工程实际实施的水土保持措施总体布局与水土保持方案批复措施布局发生变化的主要原因是由于建设单位在建设过程中根据实际生产建设的需要，结合实际地形地貌特征，项目洗车区和站房前雨水可经地势高差直接流入站前设置的雨水明沟内，因此取消了站房前的雨水暗沟。对本项目拟建场地雨水沟进行了优化调整，调整了部分排水沟的尺寸和长度；同时改变了绿化种类，栽种树种由小叶榕（乔木，高 15-20m，胸径 25-40cm）和三角梅，变更为黄金榕（常绿小灌木，树冠广阔，树干多分枝）和三角梅；由播撒混合草籽变更为栽种黑麦草；导致措施数量及工程量发生了变化。变更后的水保措施更能满足项目实际运行需求，水保功能提高。

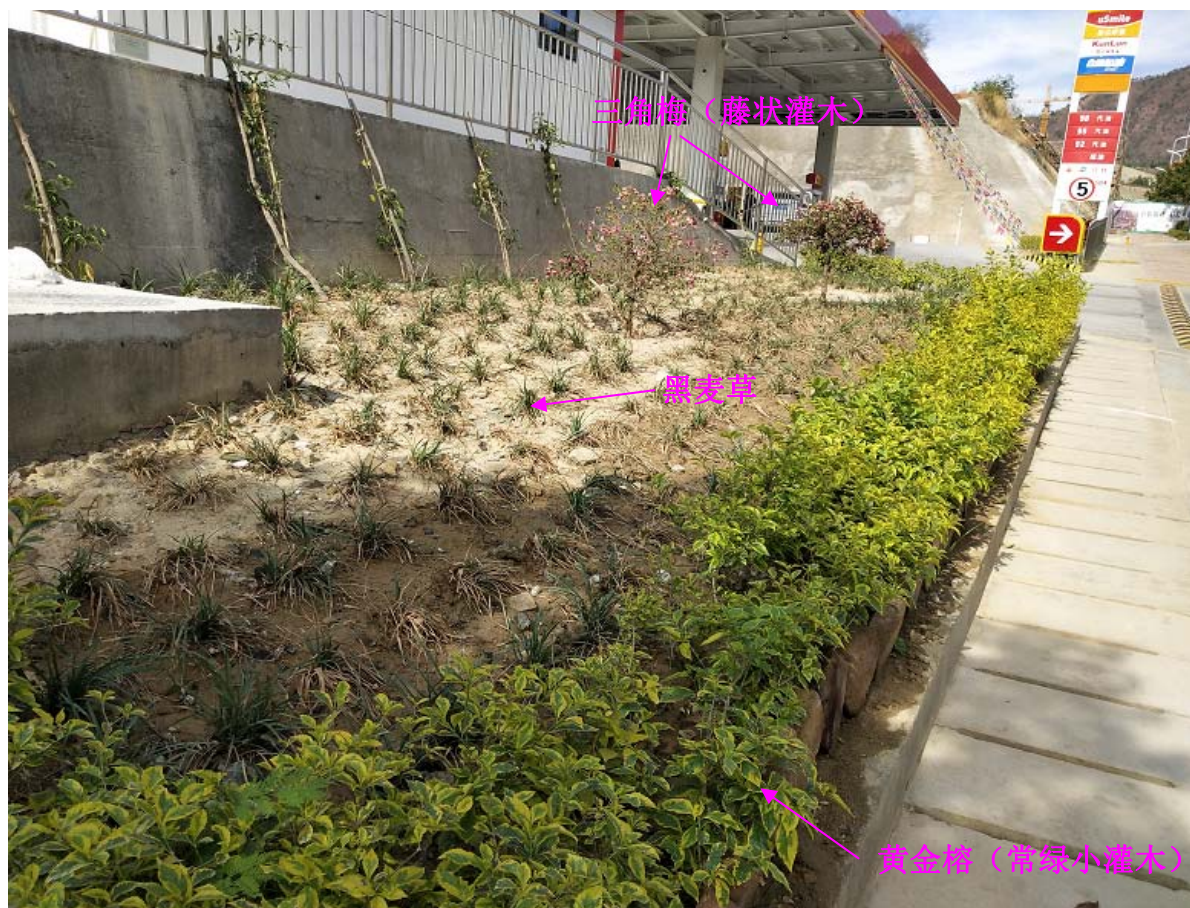
绿化措施

本项目在项目区四周、空地等种植绿化带，占地面积为 0.08hm²。

项目区共需栽种树种 800 株，树种选用为三角梅、黄金榕。栽种黑麦草，共 280 株。
