# 建设项目竣工环境保护 验收监测报告表

项目名称： 洪雅天宫驿站东、西加油站

建设单位： 四川中油悟达能源有限公司

2021年12月

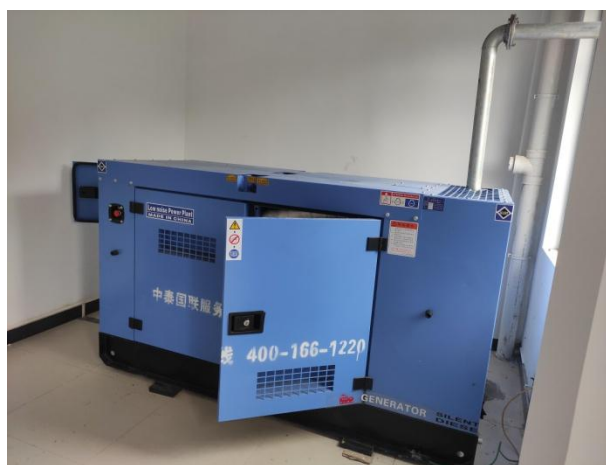
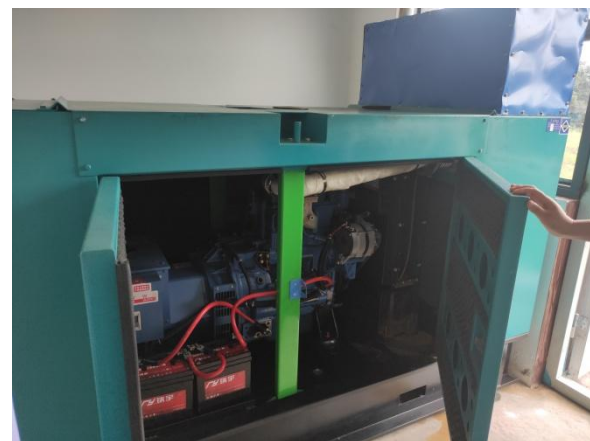
柴油发电机

本项目东、西加油站均配备柴油发电机组 1 台（30kW），置于专用的发电机房内，仅临时使用，采用 0#柴油作为燃料，主要污染物为烟尘、CO<sub>2</sub>、CO、HC、NO<sub>x</sub>、SO<sub>2</sub> 等。0#柴油属清洁能源，其燃油产生的废气污染物量较少，且发电机使用频率较低，每年最多使用十余天，东、西加油站产生的柴油发电机废气分别通过 1 根排气筒引至站房外排放。

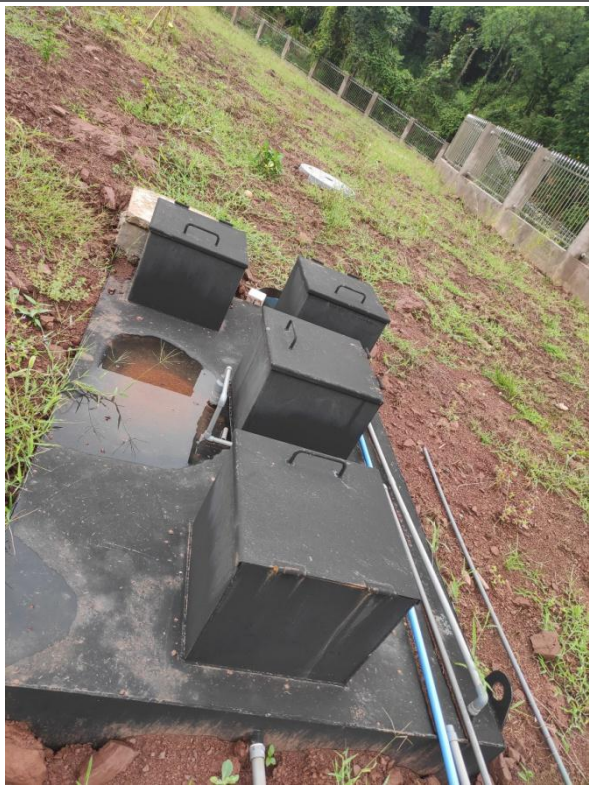
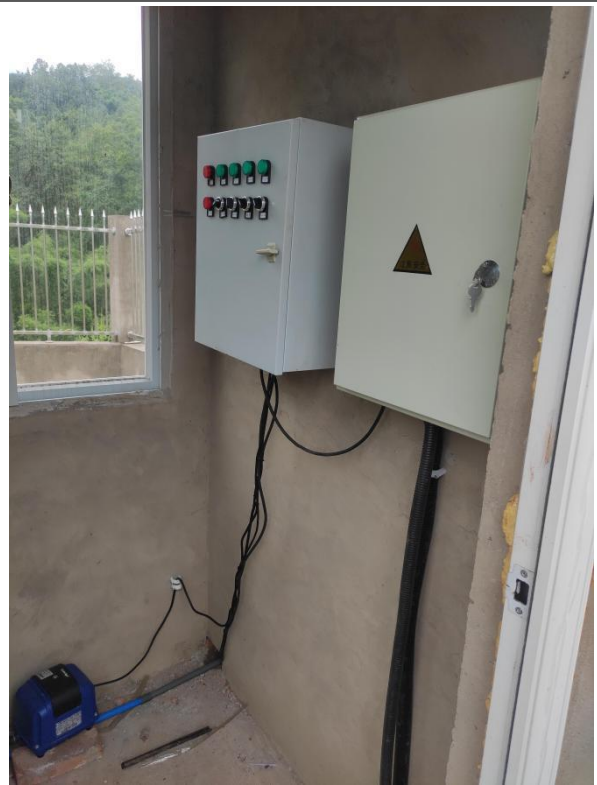
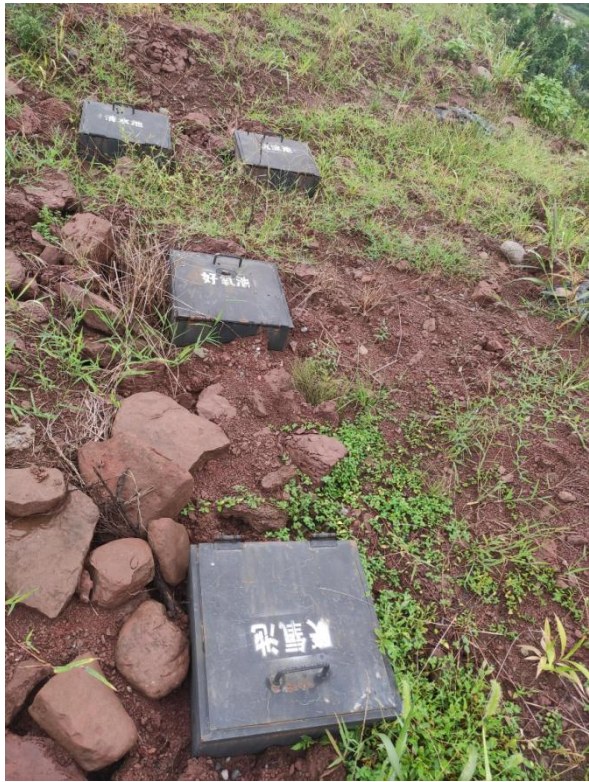
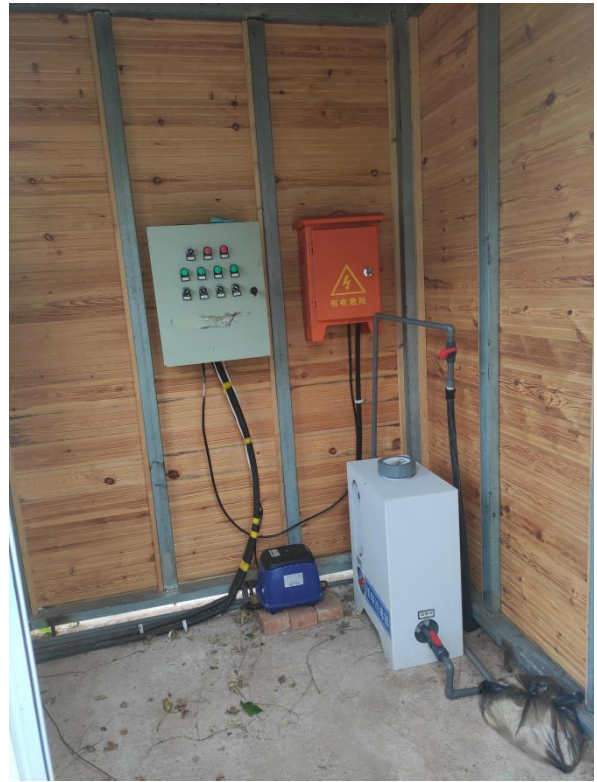
一体化污水处理设施

本项目东加油站设置 1 座一体化污水处理设施，西加油站的废水处理依托服务区修建的一体化污水处理设施。在一体化污水处理设施营运过程中产生的废气主要为恶臭气体。污水处理设施恶臭气体成分复杂，主要污染物为 NH<sub>3</sub>、H<sub>2</sub>S 及甲硫醚等。本项目一体化污水处理设施的日处理污水量少，产生的氨和硫化氢气体量少，通过无组织排放。

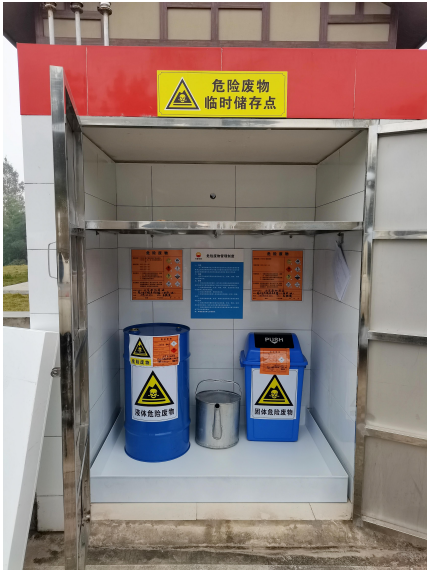
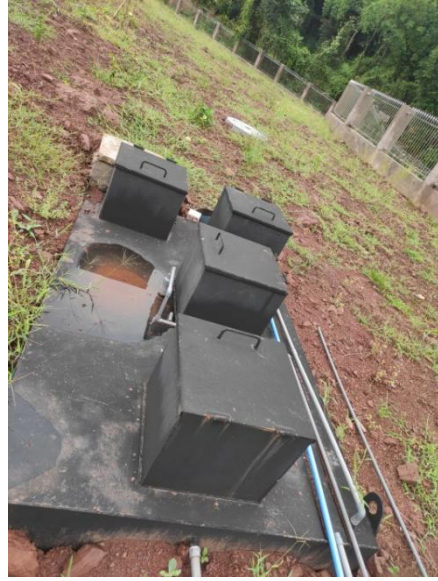
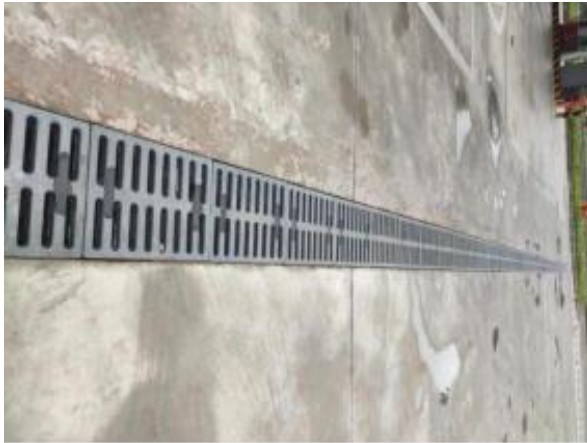
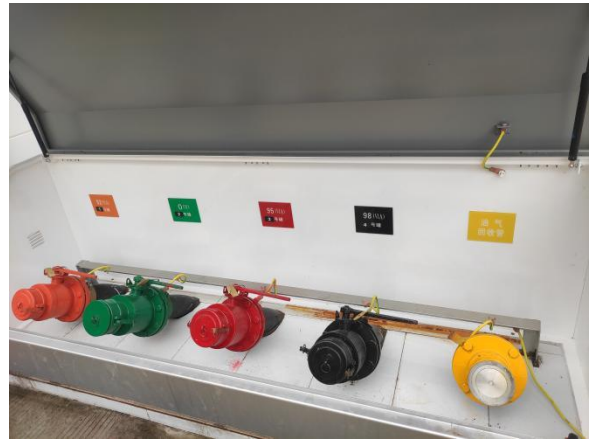
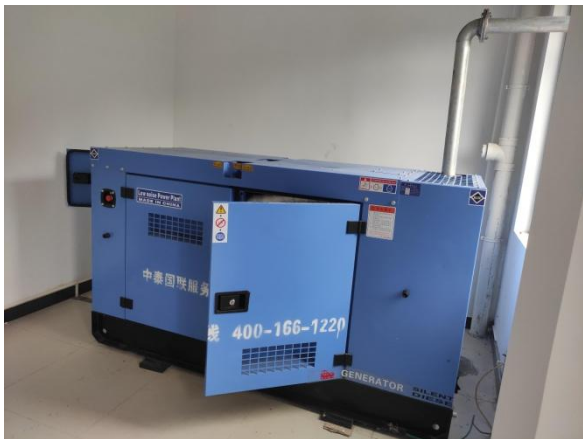
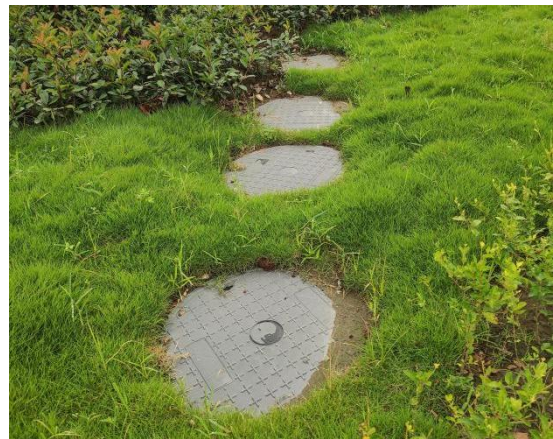
东加油站

①油罐区：油罐区为 SF 双层防渗漏油罐。

②卸油区、加油机底槽、水封隔油池：地面已采用“采用水泥基渗透结晶抗渗混凝土+水泥砂浆”进行防渗。

③柴油发电机房：根据业主介绍，地面采用防渗混凝土，并在混凝土上面铺设了瓷砖。

⑤危废暂存点：地面采用防渗混凝土，并架设了防渗托盘。

**一般防渗区：**一体化污水处理设施的地面已采取“防渗混凝土”进行防渗。
