建设项目竣工环境保护 验收监测报告表

项目名称： 成都崇州欧诺美格办公家具、
钢木家具、软体家具加工

建设单位： 成都欧诺美格家具有限公司

四川省国环环境工程咨询有限公司

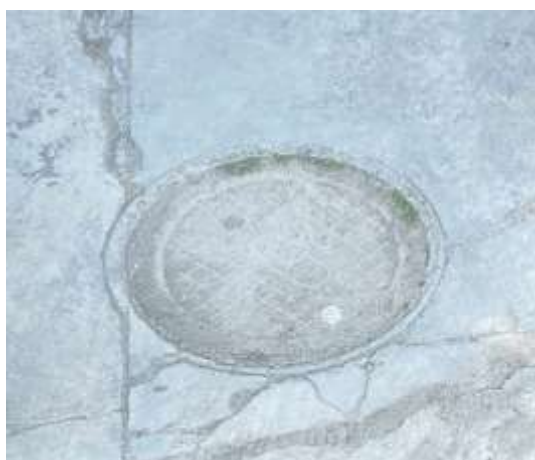
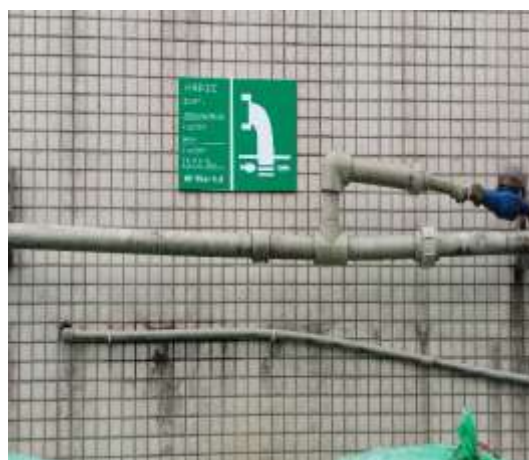
图 3-1 预处理池

本项目排水依托成都盛康鞋业有限公司已建排水系统和预处理池，排水系统采用雨、污分流制。根据调查，成都盛康鞋业有限公司已建 1 个 10m³ 的预处理池。本项目产生的废水经成都盛康鞋业有限公司预处理池处理达到《污水综合排放标准》（GB8978-1996）表 4 中三级标准后，通过园区污水管网排入崇州市经开区污水处理厂处理达《四川省岷江、沱江流域水污染物排放标准》（GB51/2311-2016）中工业园区集中式污水处理厂排放标准后排入西河。

预处理池

污水总排口

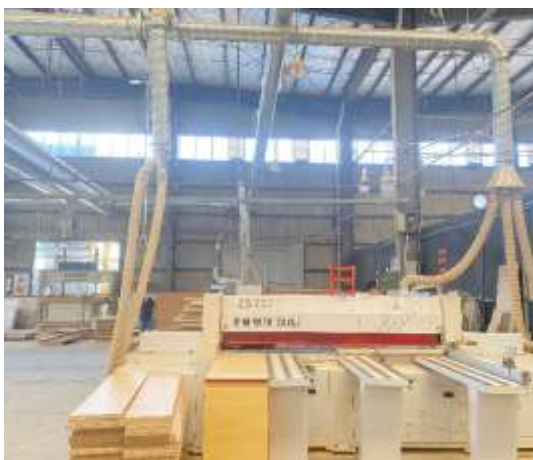
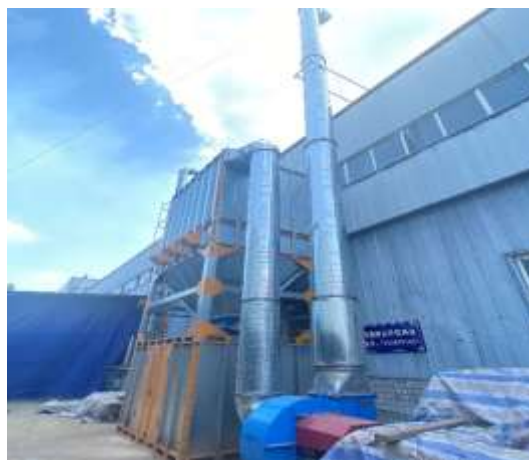
图 3-2 木质粉尘处理设施

本项目木材下料、钻孔过程中会产生木质粉尘。本项目木材下料、钻孔工序使用的每台电子开料锯、往复锯、加工中心、排钻、圆孔同心钻、推台锯均设置抽风管道，并设置 1 套中央除尘器。木质粉尘通过抽风管道收集汇入中央除尘器，经处理后通过 1 根 15m 高排气筒（DA001）排放。

抽风管道

中央除尘器及排气筒

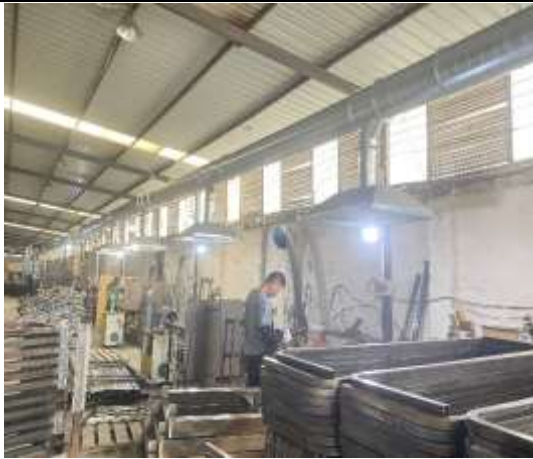
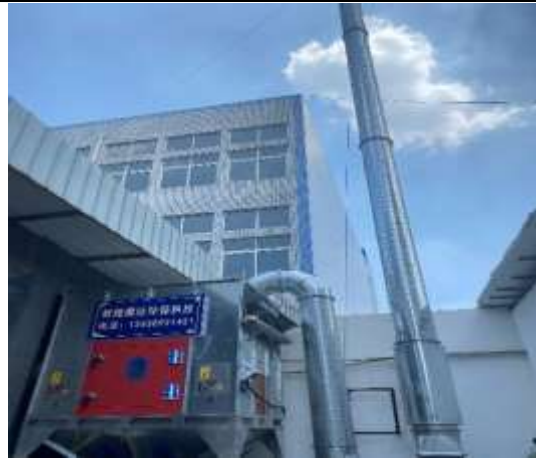
图 3-3 焊接烟尘处理设施

本项目金属加工区设置 4 台焊机对金属材料进行焊接，焊接过程中会产生焊接烟尘。本项目焊机上方设集气罩，并设置 1 台焊烟净化器。焊接产生的烟尘通过集气罩收集进入焊烟净化器，经处理后通过 1 根 15m 高排气筒（DA002）排放。

集气罩

焊烟净化器及排气筒

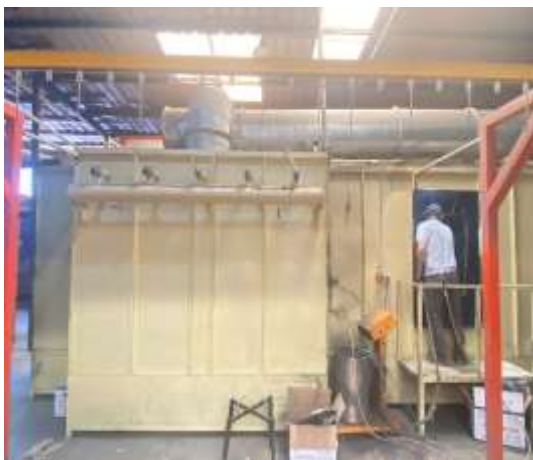
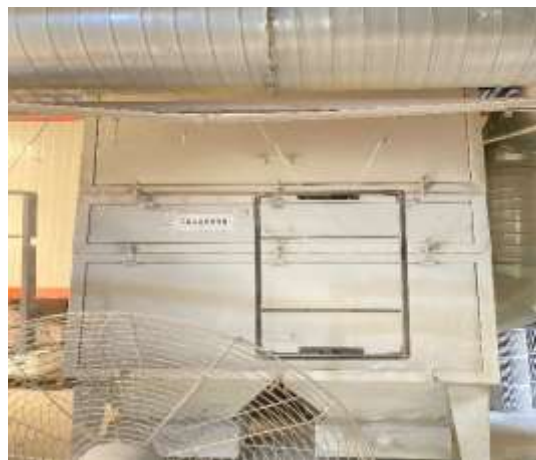
图 3-4 喷塑粉尘处理设施

本项目金属喷塑过程中会产生喷塑粉尘。喷塑室入口为隧道式，工件经隧道传送进入喷塑室后，在喷塑室内进行人工喷塑，喷塑时设置负压排风系统和 1 套旋风除尘器+转翼式滤芯自洁过滤装置。喷塑粉尘通过抽风管道收集汇入旋风除尘器+转翼式滤芯自洁过滤装置，经处理后通过 1 根 15m 高排气筒（DA003）排放。

抽风管道

旋风除尘器+转翼式滤芯自洁过滤装置

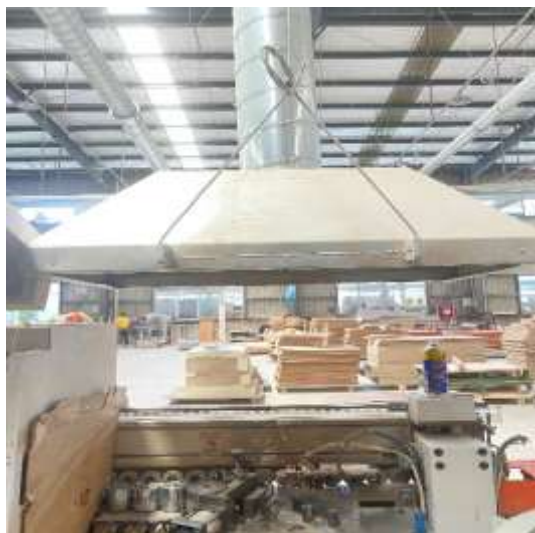
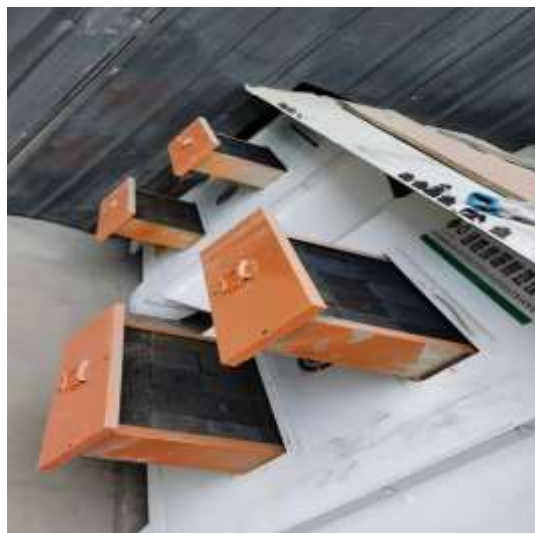
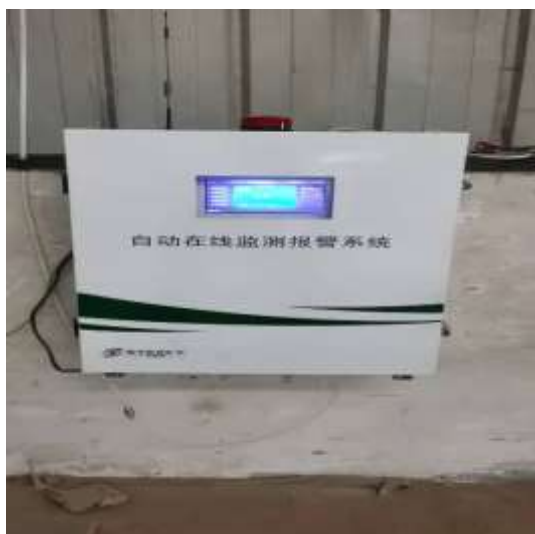
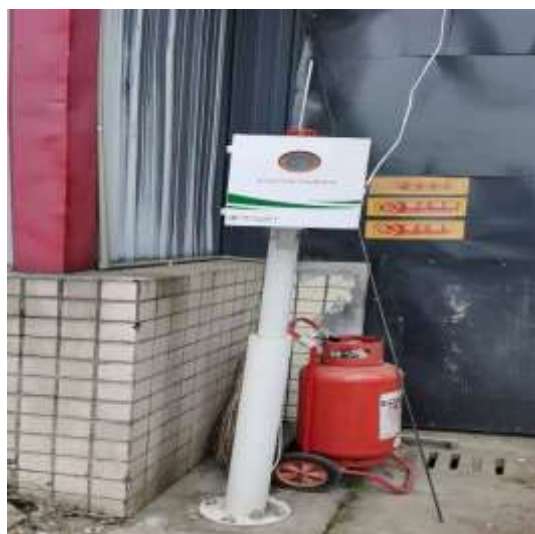
图 3-5 封边、贴胶、固化废气处理设施

本项目封边废气为封边胶受热产生的挥发性废气，贴胶废气为沙发胶产生的挥发性废气，固化废气为塑粉受热产生的挥发性废气。本项目设置 1 个贴胶工位，工位上方设集气罩；每台封边机上方均设集气罩；固化箱密闭设置，并设置负压排风系统和 1 套两级活性炭吸附装置+在线监测系统。封边、贴胶、固化产生的废气通过集气罩/抽风管道进行收集，废气在管道中流通时，采用风机降温，使废气汇入两级活性炭吸附装置时温

度 $<45^{\circ}\text{C}$ ，废气经处理后通过 1 根 15m 高排气筒（DA004）排放，排口处在线监测装置实时监测有机废气有组织排放情况。同时，厂界设置 1 套电子围栏，实时监测有机废气无组织排放情况。

集气罩

两级活性炭吸附装置

在线监测装置

电子围栏

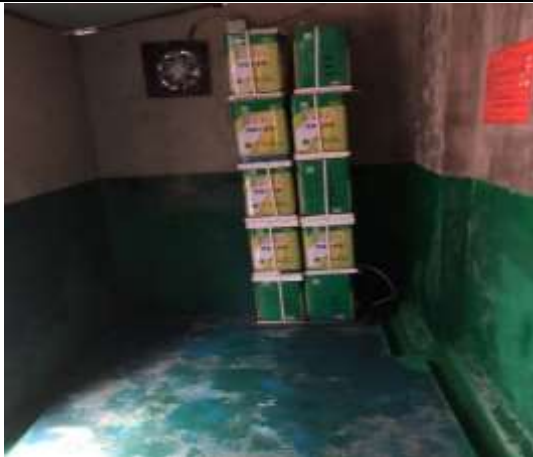
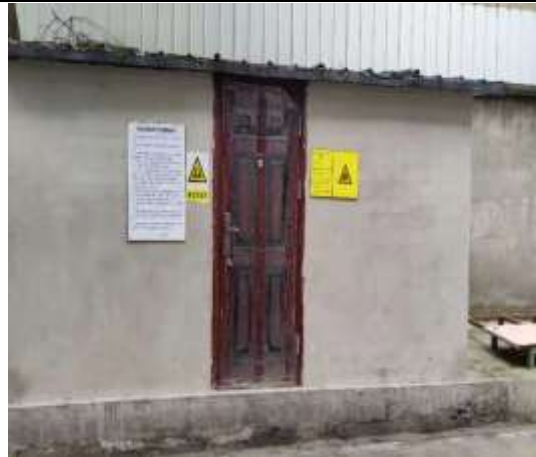
图 3-6 危险废物处理设施

根据现场检查，本项目在厂房北侧设置一个危废暂存间，建筑面积为 7m²，危险废物经分类收集后暂存于危废暂存间，定期交由四川省中明环境治理有限公司处理，并签订了危险废物安全处置委托协议。危废暂存间设置了警示标识，建立了危险废物管理规范要求，指定专人负责管理；地面采取了重点防渗处理，落实了“四防”（防风、防雨、防晒、防渗漏）措施，防止事故泄漏污染地下水。

危废暂存间防渗

危废暂存间警示标识
