水二厂取水口改造工程

## 竣工环境保护验收报告

建设单位：成都瑞龙绿城建设投资有限公司

编制单位：四川省国环环境工程咨询有限公司

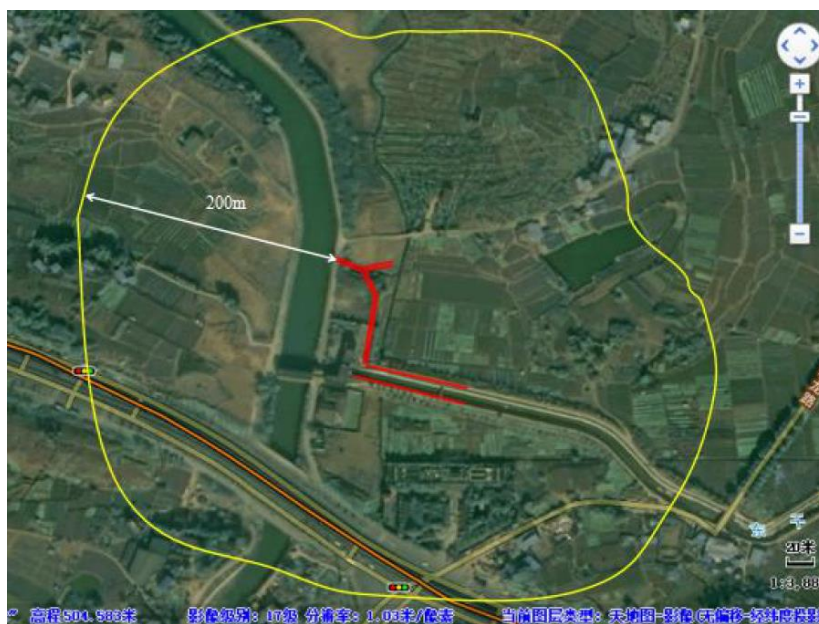
图2-1 生态影响调查范围图

陆生生态: 工程生态环境直接影响范围主要集中在项目区, 考虑工程分布和运行特点, 以及对区域生态环境景观的影响状况, 确定项目生态评价范围为: 取水口改造工程边界两侧各 200m 的区域范围。

水生生态: 与地表水调查范围一致, 重点为工程涉及的东风渠总干渠及东干渠。

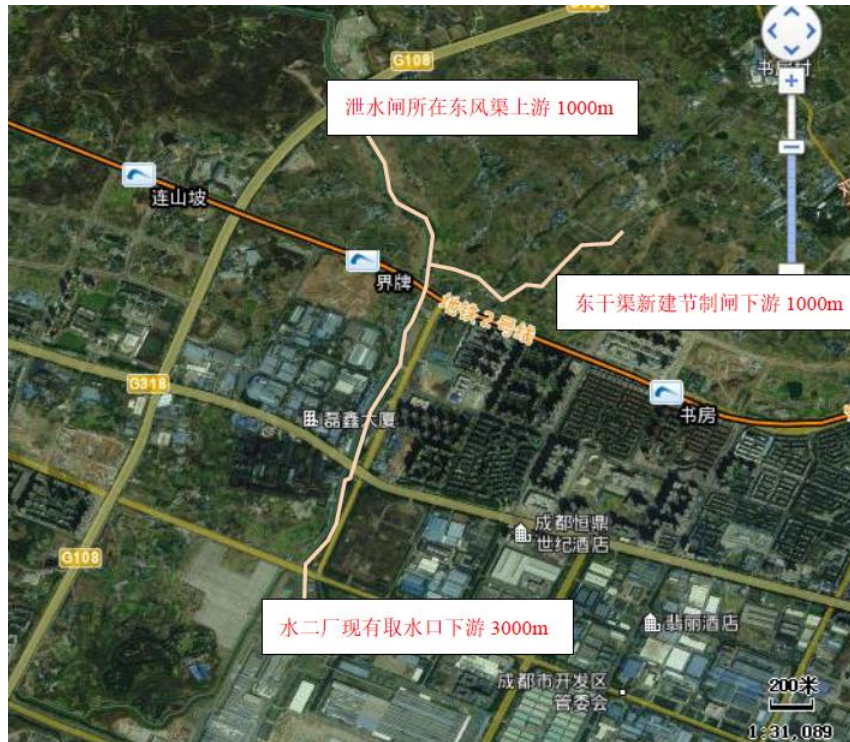
图2-2 水环境影响调查范围图

主要为项目受影响的水域以及泄洪渠改造段、新建引水暗渠:

东风渠总干渠: 泄水闸所在东风渠上游 1000m 至水二厂现有取水口下游 3000m;

东干渠: 东干渠进水闸至东干渠新建节制闸下游 1000m。

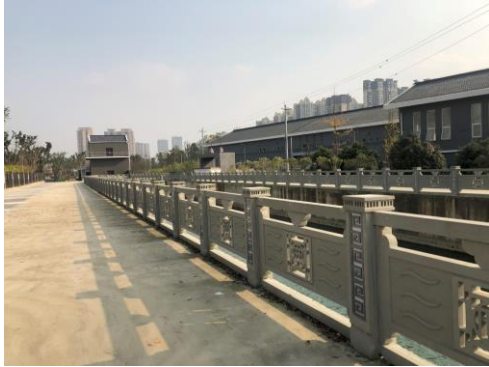
东干渠和节制闸

节制闸上游为北部水厂取水口，因此东干渠桩号约  $0+116.1\text{m}$  处设置一处节制闸。东干渠在不同流量下，可以通过节制闸不同开启高度控制下游供水流量。当下游渠道检修时，关闭节制闸。

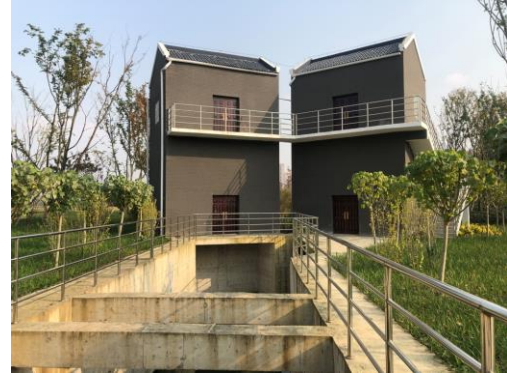
进水渠、调水闸和泄水闸

常运行时关闭，当需要总干渠泄洪时，开启泄水闸闸门下泄  $15\text{m}^3/\text{s}$  即可。

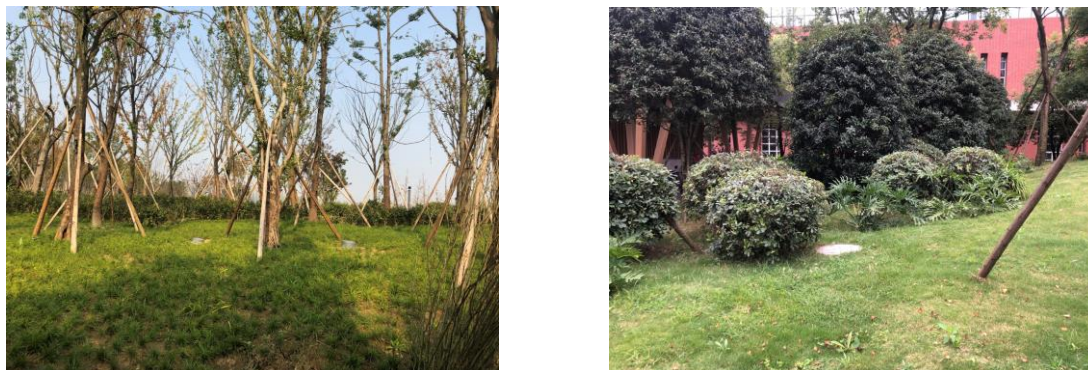
图6-1 工程临时占地恢复情况

按照工程布置情况，工程永久占地 1400m<sup>2</sup>，占地范围在原有渠道及人行廊道范围内，无新增永久用地，引水暗涵为埋地构筑物，土方回填后即可得到恢复，不新增永久占地；临时占地 300m<sup>2</sup>，施工工区临时占地 200m<sup>2</sup>，土石方临时占地 100m<sup>2</sup>，占地类型为建设用地，在工程基础回填及工区拆除平整之后即可得到恢复。

经调查，目前工程临时占地范围内均已进行绿化恢复，未对评价区域土地利用格局

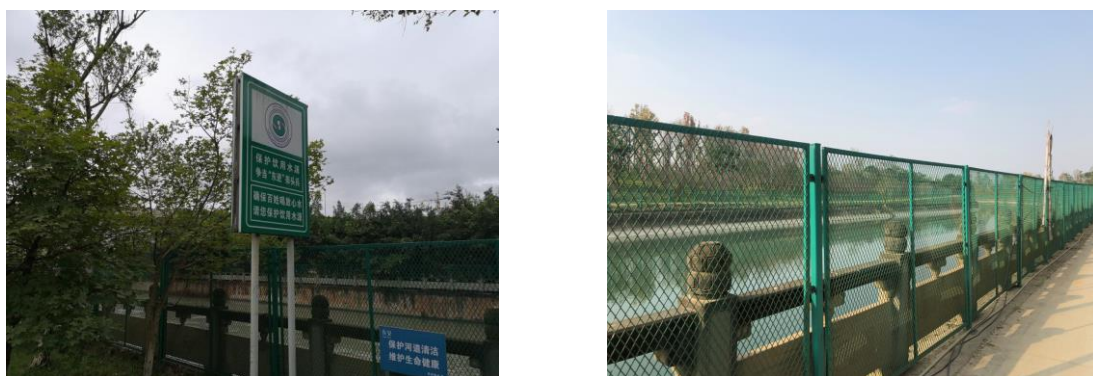
图7-1 水源保护区标牌、隔离网

运营期根据《集中式饮用水水源地规范化建设环境保护技术要求》（HJ773-2015），对饮用水水源保护区进行规范化建设：设置界碑、交通警示牌和宣传牌等标识，且保持状态完好。一级保护区陆域边界建设隔离设施，全域进行封闭式管理。定期维护二级、准保护区内沿河岸隔离网，依法加强水源环境管护。隔离防护设施以内的道路改建作为日常巡查、应急响应的专用通道，严格实行出入证管理制度。在保护区周边人类活动频繁的区域设置隔离防护设施。加强管理和巡查。
