# 建设项目竣工环境保护 验收监测报告表

项目名称： 实训中心和学生健身中心工程（含实训中心、  
学生健身中心、建筑工程实训中心）项目

建设单位： 四川工程职业技术学院

2022年11月

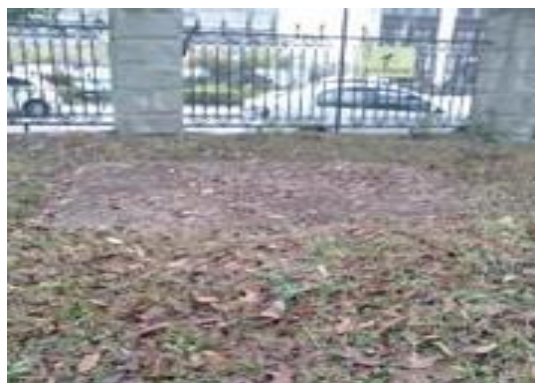
北校区预处理池

本项目排水依托学院已建排水系统和预处理池，排水系统采用雨、污分流制。根据调查，学院北校区已建 1 个容积 1000m<sup>3</sup> 的预处理池、南校区已建 1 个容积 700m<sup>3</sup> 的预处理池。本项目建筑工程实训中心、羽毛球馆、健身馆外排废水经学院北校区已建预处理池处理达到《污水综合排放标准》（GB8978-1996）表 4 中三级标准后、实训中心外排废水经学院南校区已建预处理池处理达到《污水综合排放标准》（GB8978-1996）表 4 中三级标准后，通过市政污水管网排入绵远河城市生活污水处理厂处理达《四川省岷江、沱江流域水污染物排放标准》（GB51/2311-2016）中城镇污水处理厂排放标准后排入绵远河。

图 3-1 废水处理设施图

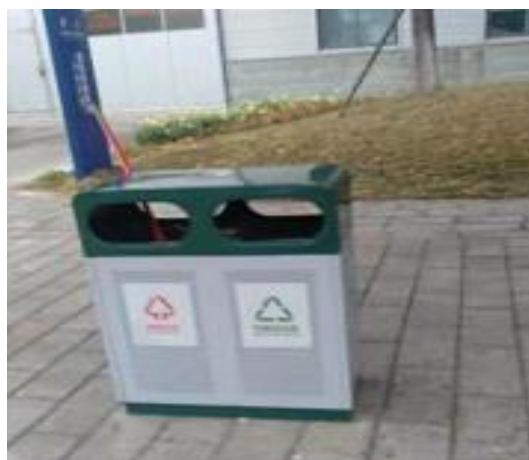
垃圾桶

根据现场检查，本项目在各楼层设置若干垃圾桶。

图 3-2 生活垃圾处理设施
