建设项目竣工环境保护 验收监测报告表

项目名称： 家具生产项目（一期）

建设单位： 成都西禾家居有限公司

四川省国环环境工程咨询有限公司

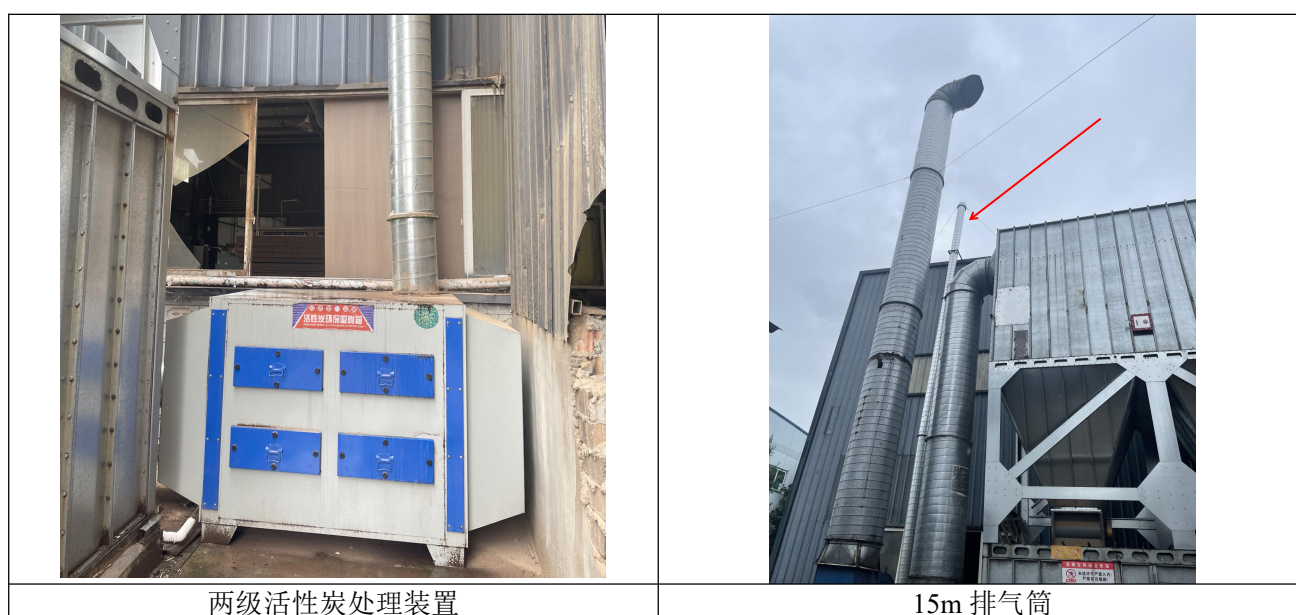
图 3-1 有机废气处理措施现状照片

项目封边工序使用全自动封边机，封边胶为无溶剂型环保胶体，在封边机内被加热到一定温度时，即由固态转变为熔融态，当涂布到人造板基材或封边材料表面后，冷却变成固态，将PVC封边条材料与板材粘接在一起，加热过程中产生的有机废气通过封边机的集气罩收集后通入一套“两级活性炭处理装置”，处理后通过1根15m高排气筒（DA001）达标排放。

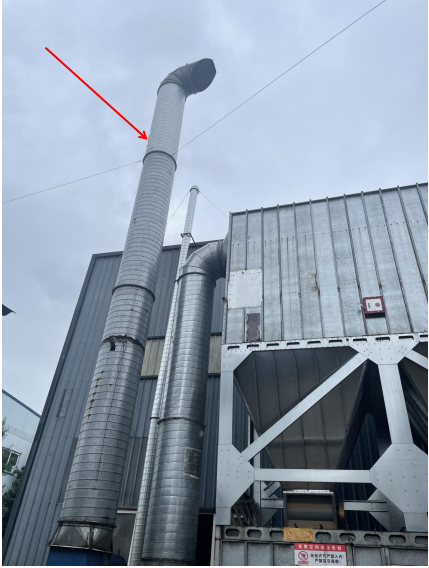
图 3-2 粉尘处理措施现状照片

此过程产生的粉尘通过抽风气管连接开料加工设备，粉尘通过抽风气管收集后，汇入总管道进入厂区外中央除尘器处理，经处理后的粉尘通过1根15m高排气筒（DA002）排放。

本项目在钻孔等各工位均设置抽风气管连接加工设备，粉尘通过抽风气管收集后，汇入总管道进入厂区外中央除尘器处理，经处理后的粉尘通过1根15m高排气筒（DA002）排放。

<p>收集管道</p>	<p>收集管道</p>

<p>中央除尘器</p>	<p>15m 排气筒</p>
