建设项目竣工环境保护 验收监测报告表

项目名称：不锈钢管道及配件生产基地技改升级项目

建设单位：成都共同制管有限公司

四川省国环环境工程咨询有限公司

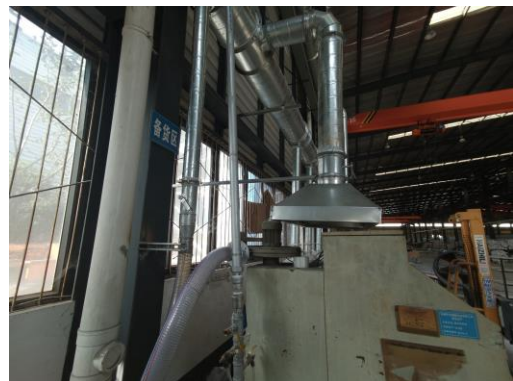
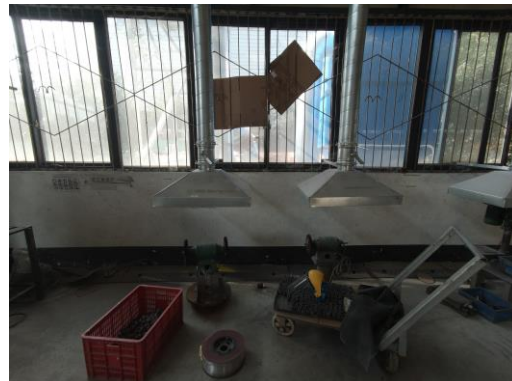
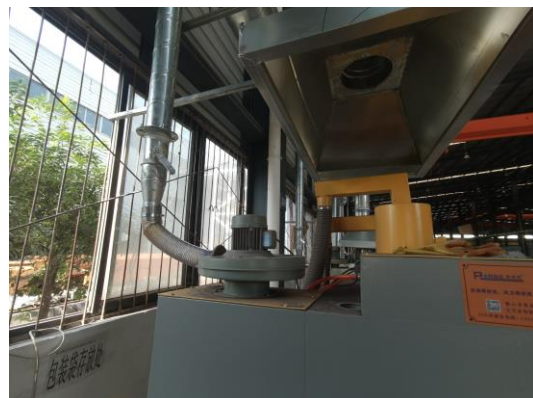
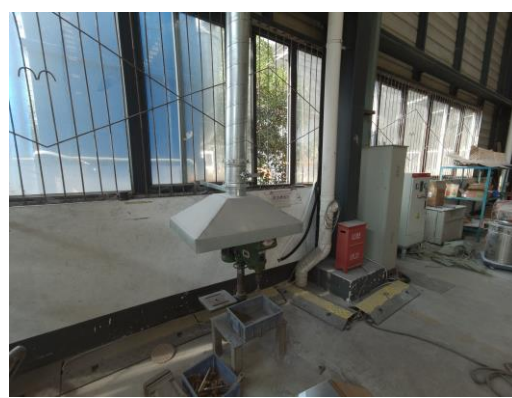
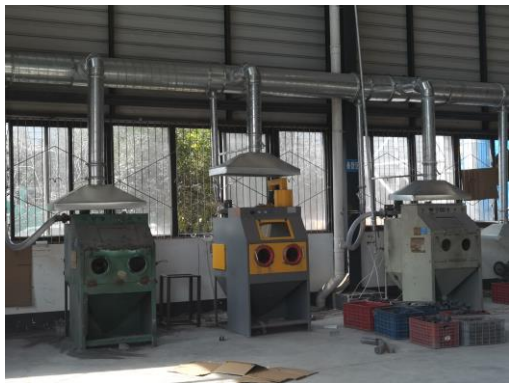
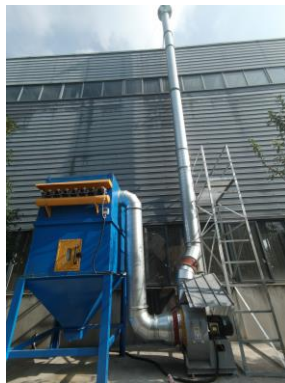
本项目搪瓷生产工艺使用喷砂机对法兰进行打磨。本项目 1 车间设置箱式喷砂机以及打磨机（包括角磨机）。喷砂机出风口设置风管收集废气，上方设置集气罩收集可能逸散的粉尘。打磨机上方废气通过管道收集至 1 车间南侧脉冲布袋除尘器+16.5m 排气筒（DA004）排放。

箱式喷砂机废气收集装置

角磨机和打磨机废气收集装置

喷砂机废气收集装置细化图

打磨机和其上方集气罩

3 台箱式喷砂机 and 上方集气罩

脉冲布袋除尘器+16.5m 排气筒 (DA004)

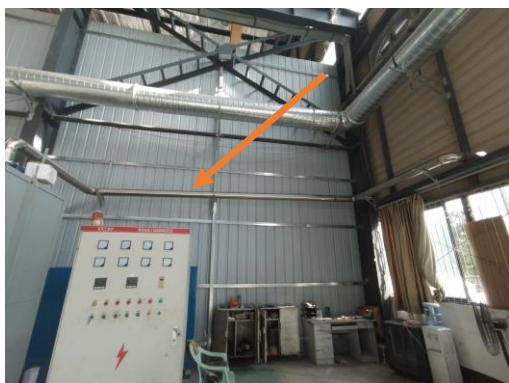
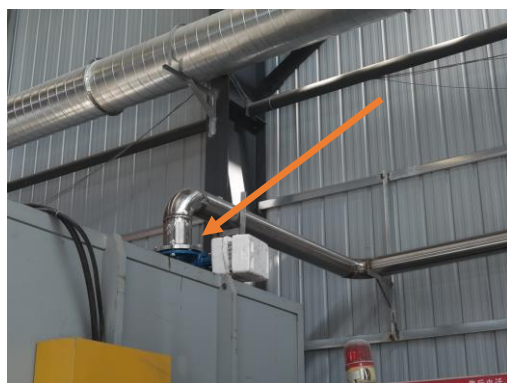
搪瓷烧结过程中会产生氟化物，氟化物通过烧结炉上方的排风管收集。本次将烧结炉内的废气进行收集，在烧结炉顶外壁打孔的方式，连接风管，该风管设置自动截断阀，烧结炉工作加热时，该阀自动关闭，烧结炉停止工作后，该阀自动打开，为保证送风将炉门根据设计开启一定角度，排风管另一头利用风机抽风，将炉内废气进行收集。废气通过管道收集至 1 车间东侧两级碱喷淋+两级活性炭+16.5 排气筒 (DA005) 排放。

烧结炉排风管走势图

烧结炉上的排风管

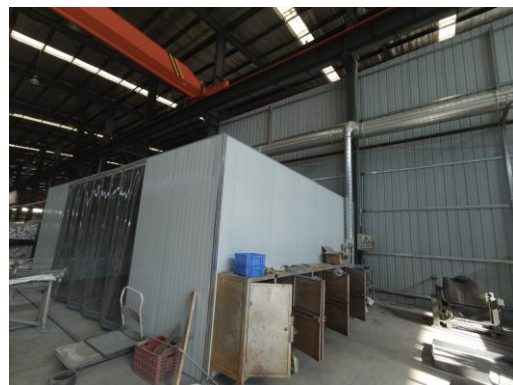
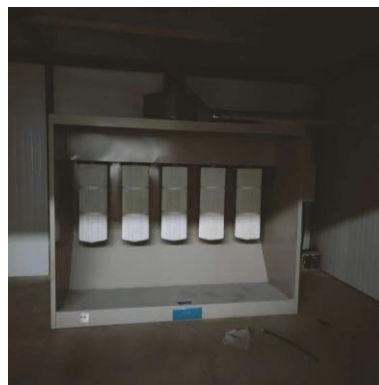
由于本项目生产的管道尺寸多样，一些直径较大的管子因市场需要，需对管件外表面进行人工环氧树脂的喷塑工艺。本项目设置一个手工喷塑房，该房间相对密闭，里面设置塑粉滤筒回收装置和 VOCs 废气排风管。VOCs 废气通过喷塑房上方的两个排风管收集，废气通过管道收集至 1 车间东侧两级碱喷淋+两级活性炭+16.5 排气筒 (DA005) 排放。

手工喷塑房和其上部的废气风管

手工喷塑房内喷塑粉尘滤筒除尘器

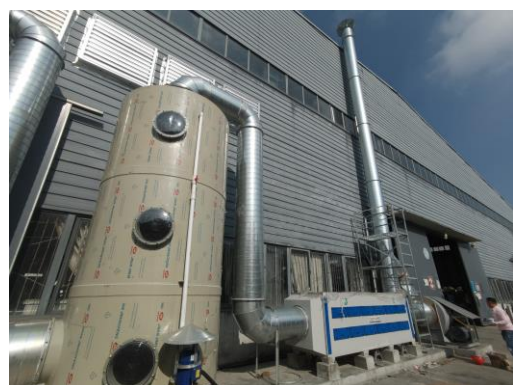
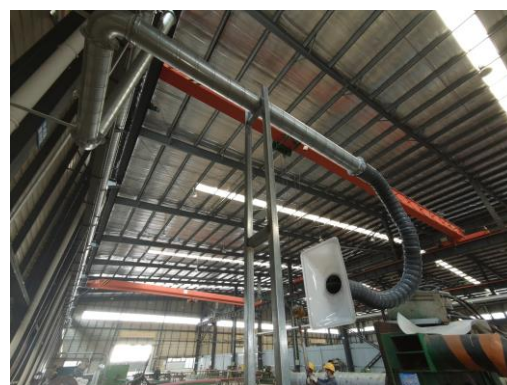
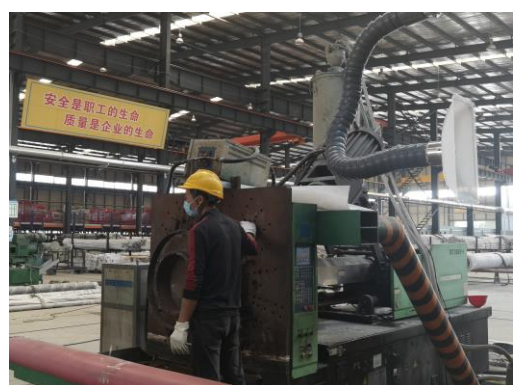
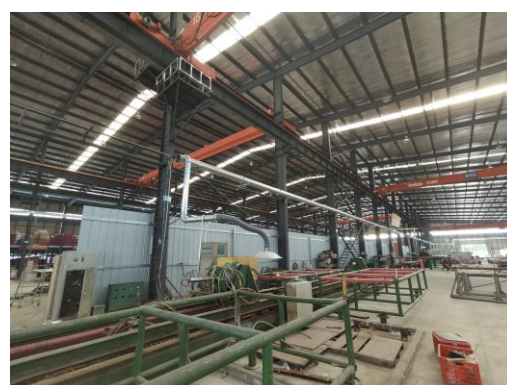
每台设备产生 VOC_s 废气的上方均设置集气罩，废气经过通过管道收集至 1 车间东侧两级碱喷淋+两级活性炭+16.5 排气筒（DA005）排放。

两级碱喷淋+两级活性炭+16.5 排气筒（DA005）

钢塑复合管生产线上方集气罩

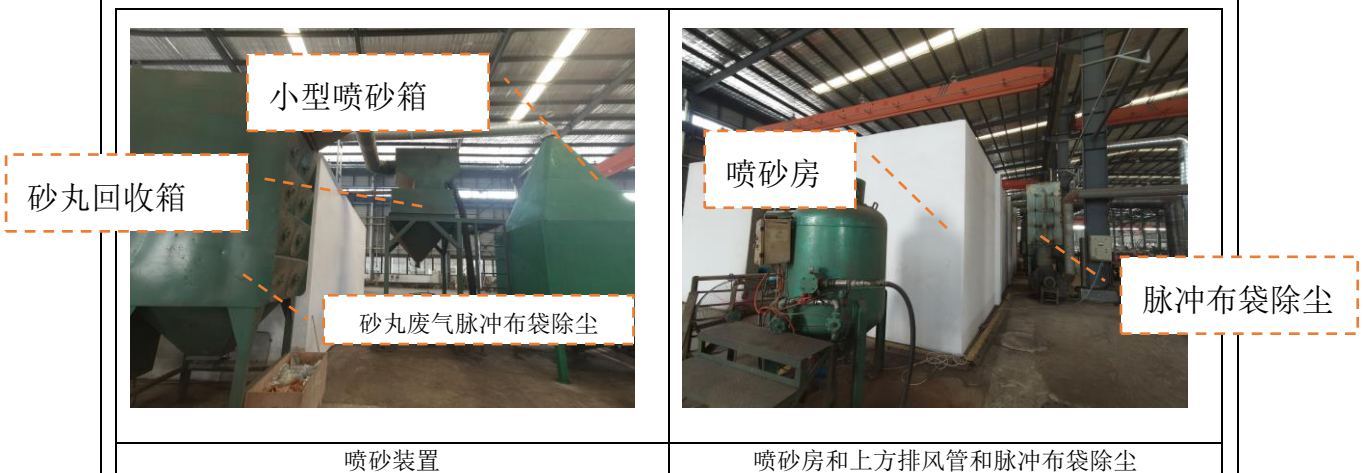
钢塑复合管喷砂工艺喷砂房位于 2 车间西侧，设置一个喷砂房，喷砂房占地面积 12m×6m，喷砂房设置独立排风管道。本项目喷砂系统分为三部分，一部分为喷砂房，喷砂房废气经过排风管收集后通过单独的脉冲布袋除尘器处理后接入已有的水幕除尘抽风系统；第二部分为喷砂箱，废气经过排风管收集后连接至喷砂房废气风管，通过喷砂房废气风管连接的脉冲布袋除尘器处理后接入已有的水幕除尘抽风系统；第三部分为砂丸回收箱废气，喷砂后的砂丸通过砂丸回收箱回收，回收过程的废气经过单独的脉冲布袋除尘器处理后。以上 3 部分废气最终通过水幕除尘+20m 排气筒 DA001 排放。

<p>喷砂废气管道连接至已有的 DA001 水幕除尘抽风系统</p>	<p>喷砂机操作规程</p>
<p>②钢塑复合管生产工艺法兰焊接烟尘</p> <p>钢塑复合管生产工艺法兰焊接工艺位于 2 车间西北侧，根据现场勘查，因该工艺为点焊，工作量较小，所以在喷砂房内进行焊接，利用喷砂房的废气收集装置+布袋除尘器+水幕除尘+20m 排气筒（DA001）排放。</p> <p>③钢塑复合管生产工艺喷塑环氧树脂粉尘和 VOCs</p> <p>环氧树脂粉尘喷涂过程会产生粉尘和 VOCs，本项目喷塑位于 2 车间东侧，前端喷塑，后端降温喷淋。经过现场勘查，喷塑区进管口和出管区域上部均设置伞形集气罩废气收集装置，粉尘通过小型脉冲除尘回收装置回收塑粉（塑粉重新用于生产），粉尘废气经过风管和管道除锈废气一起通过风管连接至水幕除尘+20m 排气筒（DA001）排放。VOCs 废气和一台热合机废气合并后通过风管通过喷淋塔+两级活性炭+16.5m 排气筒 DA006 排放。</p>

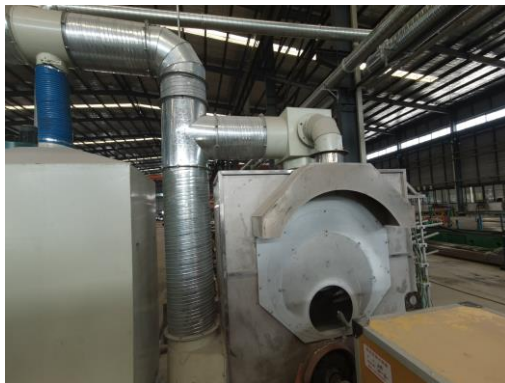
喷塑入口上方集气罩

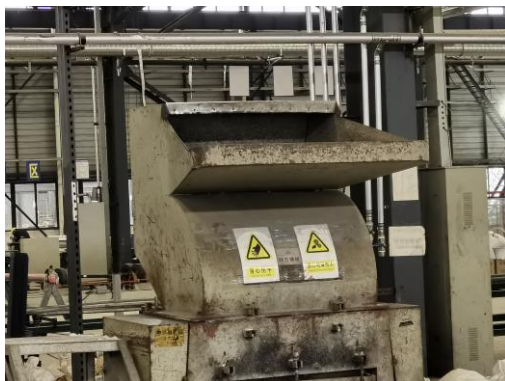
根据现场勘查，塑料破碎机由原环评 2 台变为 1 台，粉尘无组织排放。

塑料破碎机

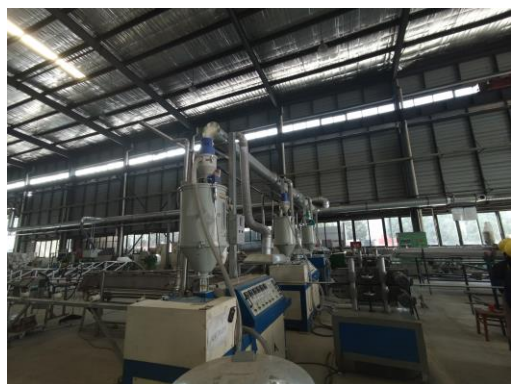
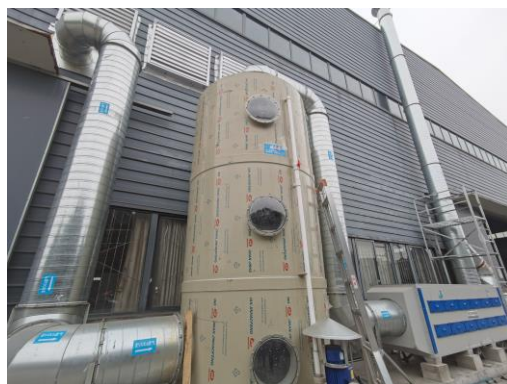
2 车间布置 6 台挤出机和 4 条外覆塑生产线（其中 3 条为已有），每台设备上均安装了 VOCs 废气收集集气罩，废气通过管道收集至喷淋塔+两级活性炭+16.5m 排气筒 DA003 排放。

外覆塑生产线和集气罩

喷淋塔+两级活性炭+16.5m 排气筒 DA003

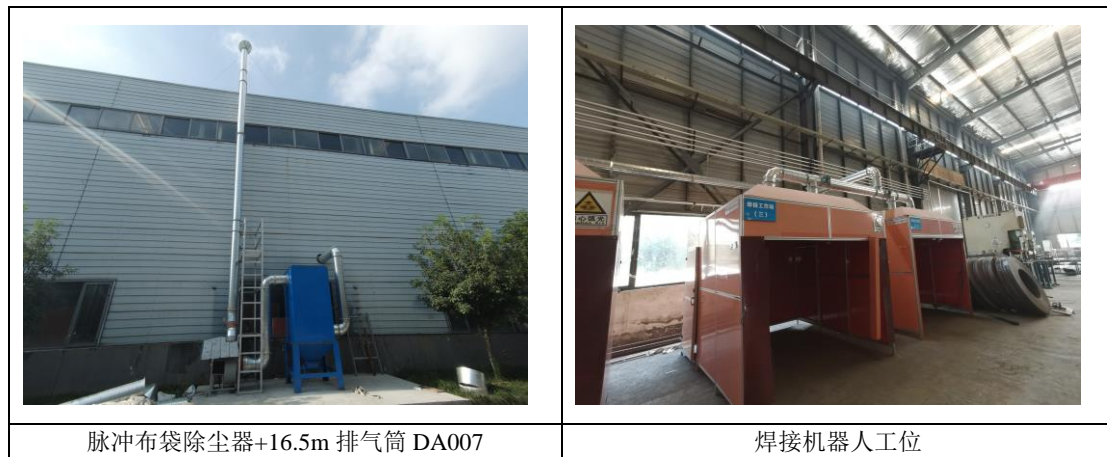
支吊架及配件生产工艺焊接机器人均设置在 3 车间中部。共设置 4 个焊接机器人，每个焊接机器人设置固定工位，分别放置在独立的房间内，每一个焊接机器人房间占地面积为 2.6m×3m，焊接操作在相对密闭房间内操作，在每个焊接机器人房间中顶部设置伞形集气罩+排风管道，焊接烟尘通过上方伞形集气罩+排风管道进行收集废气通过脉冲布袋除尘器+16.5m 排气筒 DA007。

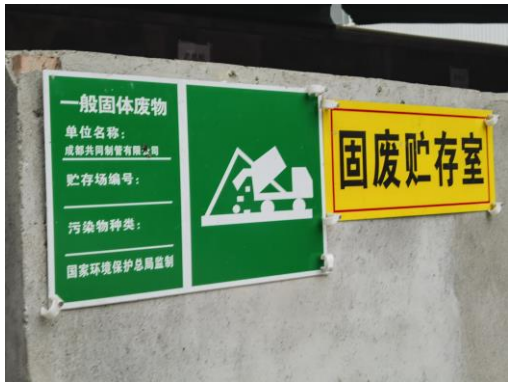
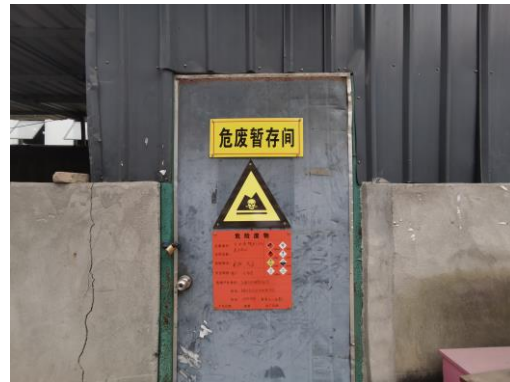
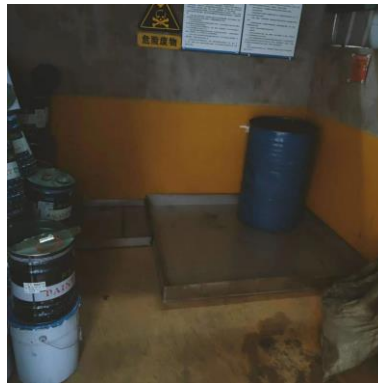
根据环评要求, 企业需在危废暂存间内设置专门的沥干区域, 放置沥干滤网和液体接收桶, 处理切削液废金属屑, 液体接收桶底部设置防渗托盘。

一般固废暂存建

危废暂存间

防渗托盘和金属渣滤桶

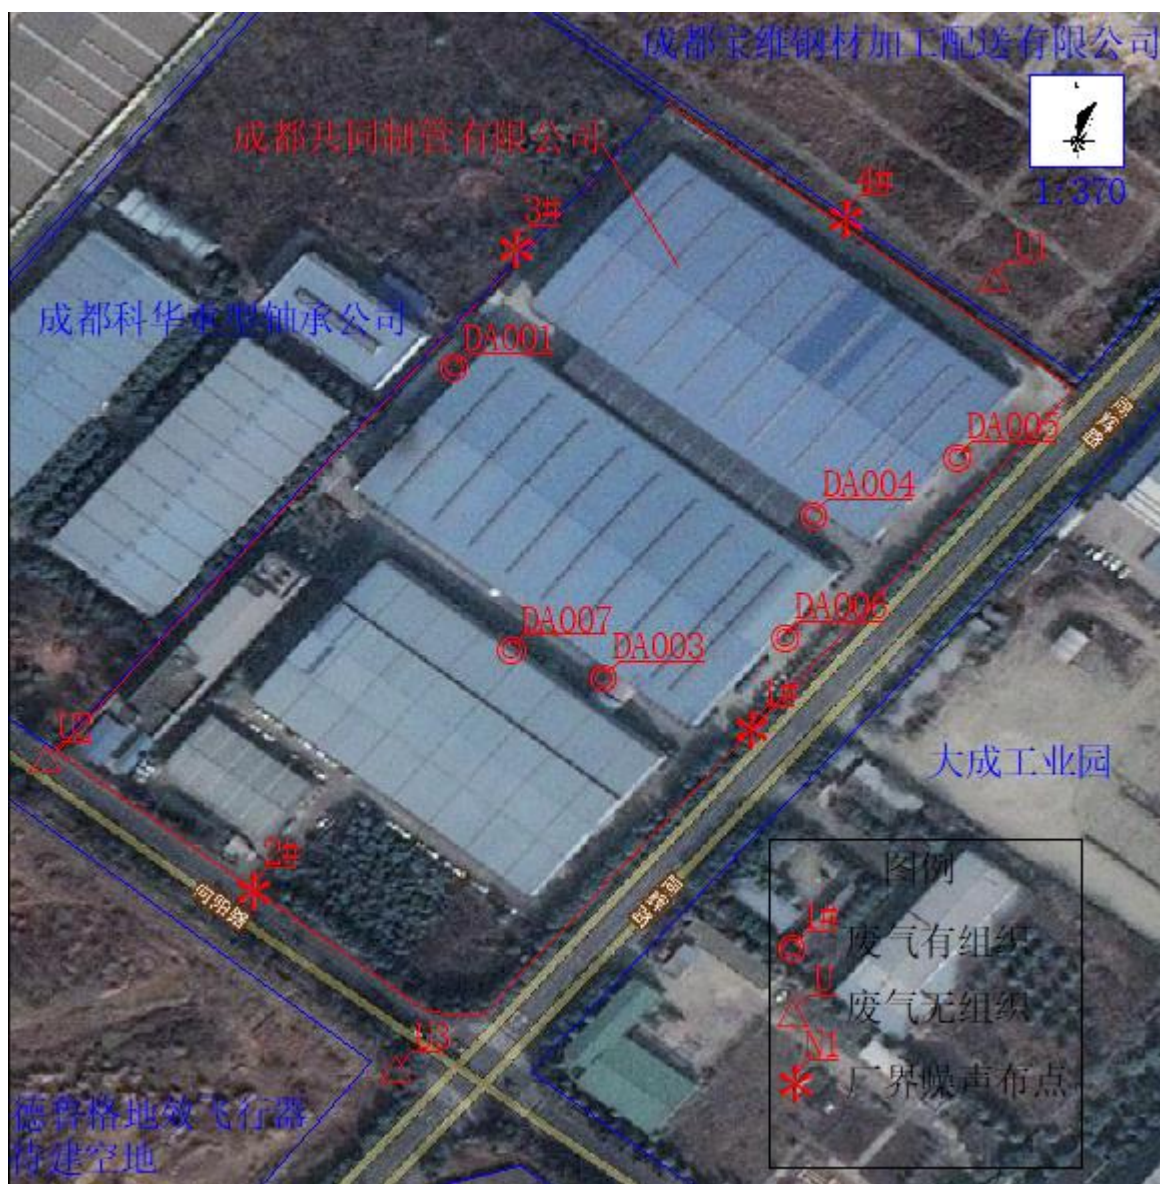
图 6-1 验收监测点位布置图

监测点编号	监测点名称	监测因子	监测频次
1#	项目东南侧厂界外 1m	厂界噪声	连续监测 2 天, 每天昼间监测 1 次(夜间不生产)
2#	项目西南侧厂界外 1m	厂界噪声	
3#	项目西北侧厂界外 1m	厂界噪声	
4#	项目东北侧厂界外 1m	厂界噪声
