崇州市崇阳镇光华花岗石厂

花岗石板材加工项目

竣工环境保护验收监测报告表

编制单位： 四川省国环环境工程咨询有限公司

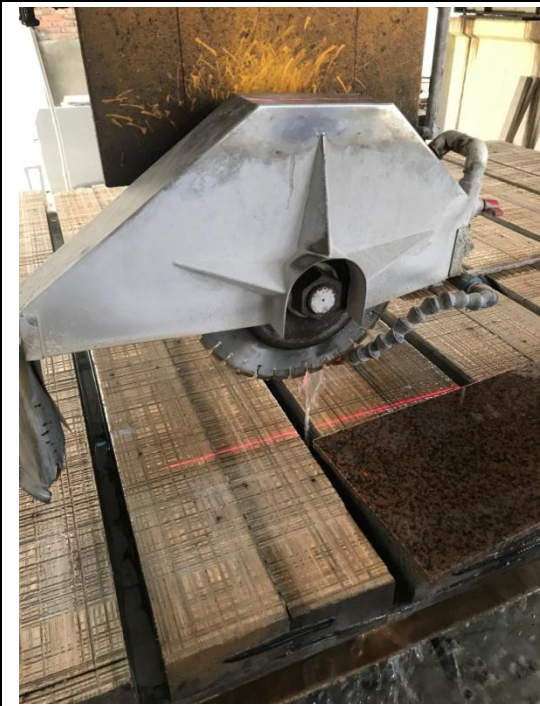
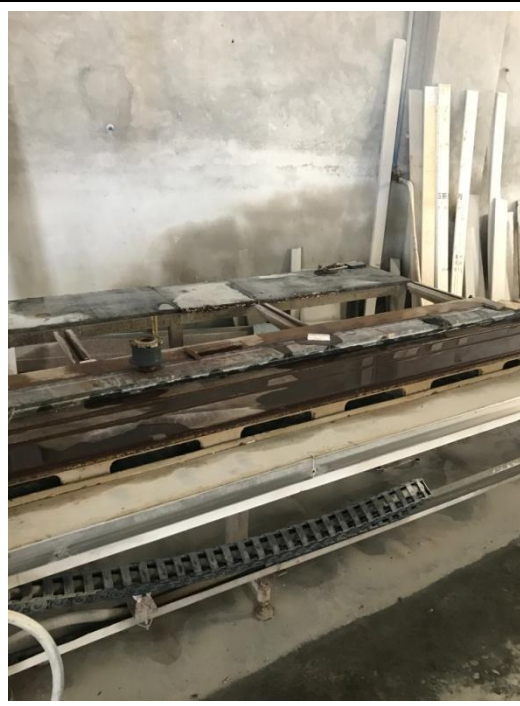
湿法作业

根据现场调查，项目切割、倒边、打磨过程中产生的粉尘的各设备均采用湿法作业，即采用循环水喷淋切割机刀具部位以及淋湿石材切割部位，在加工过程绝大部分粉尘直接被石材表面的水捕集截留。

采用湿法作业后，在切割打磨的同时，粉尘便被水捕集下来。粉尘基本可以全部被收集处理，加工过程仍然会有少量的粉尘以无组织形式扩散到大气中。类比同类型加工工艺，无组织排放的粉尘量少，通过加强作业区的通风排气。

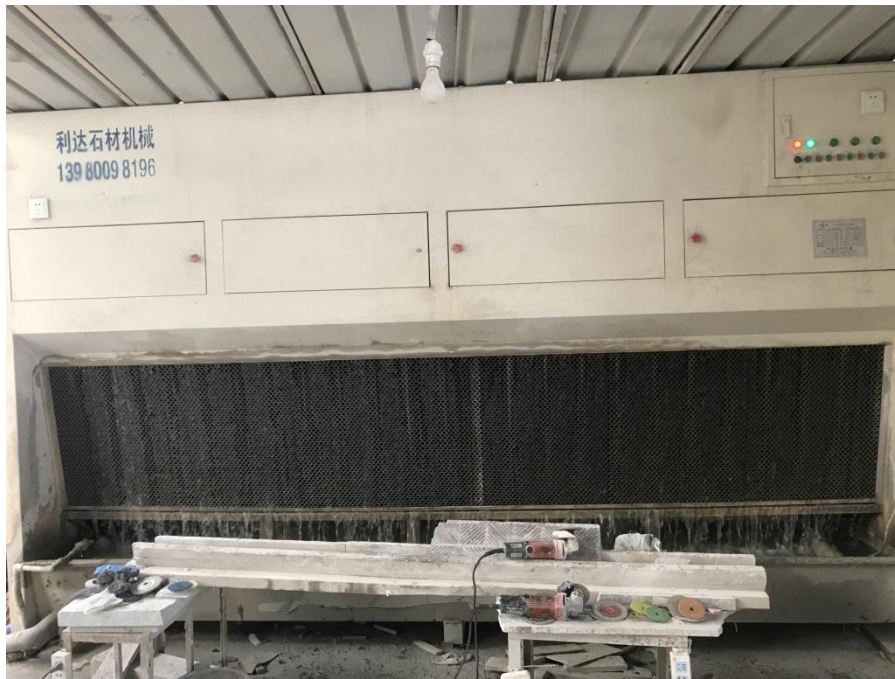
水洗式除尘器

根据现场调查，项目加工后半成品，采用手持打磨器对边角料进行精细打磨时产生的粉尘，采用水洗式除尘器进行处理。水洗式除尘器是一种侧吸式水帘除尘器，在打磨的时候，启动水洗式除尘器，水和风混合，产生巨大的负压，将打磨的粉尘抽吸至水里，以达到除尘的目的。

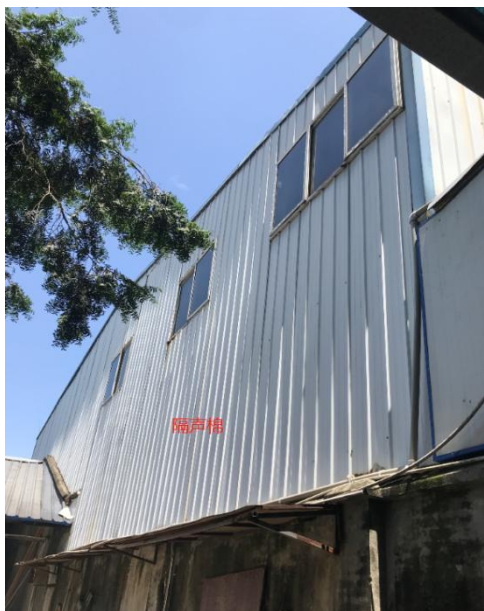
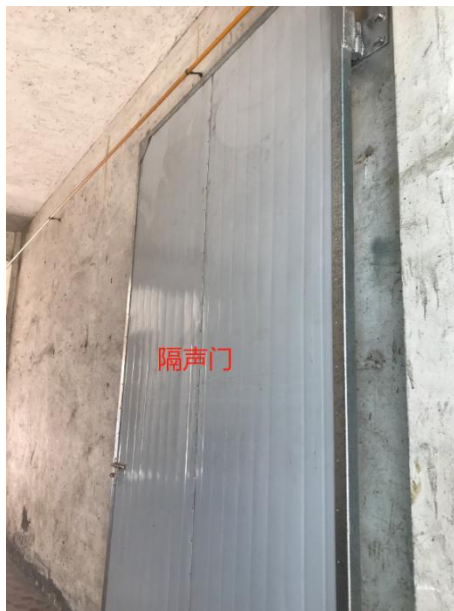
项目噪声主要来源于油浸式连体切边机、花岗石磨边机、简易曲线磨边机、红外线花岗石切边机以及水洗式除尘器等设备以及空压机等辅助设备运行时产生的机械噪声，针对现有声源已采取了相应的治理措施，本项目采取的主要噪声控制措施是采取隔音、减震、调整建筑布局等措施。
