验收监测报告表

项目名称： 崇州市嵘艺水泥制品经营部

建设单位： 崇州市嵘艺建材有限公司

四川省国环环境工程咨询有限公司

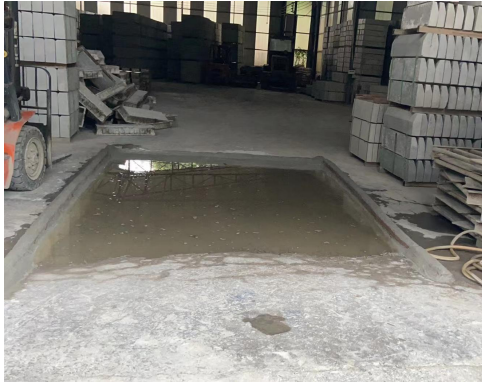
洗车废水隔油沉淀池

车辆冲洗废水经新建 1 个 2.0m³ 的沉淀池进行处理后回用于生产，不外排；厂区初期雨水经沉淀后排放。

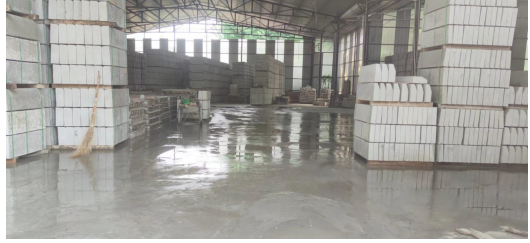
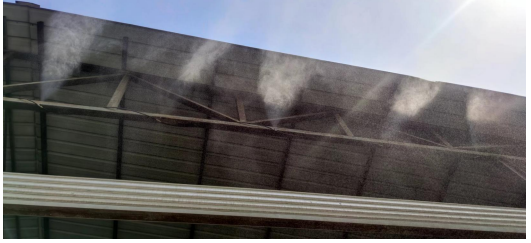
<p>生产车间已封闭</p>	<p>设置了喷淋洒水装置</p>

项目原料（碎石、机制砂、水泥）投料过程粉尘未经处理直接排放不能满足环保要求。根据《预拌混凝土绿色生产及管理技术规程》（JGJ/T328-2014）中有关要求，环评要求：将生产车间密闭设置，设置喷淋洒水装置，减少投料过程产生的粉尘，投料粉尘经自然沉降后在车间内无组织排放。

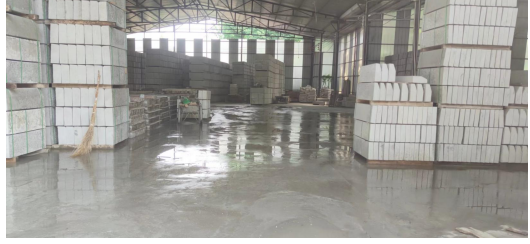
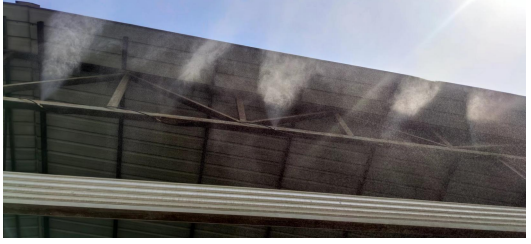
<p>生产车间已封闭</p>	<p>设置了喷淋洒水装置</p>

环评要求：将生产车间密闭设置，设置喷淋洒水装置，减少搅拌过程产生的粉尘，搅拌粉尘经自然沉降后在车间内无组织排放。

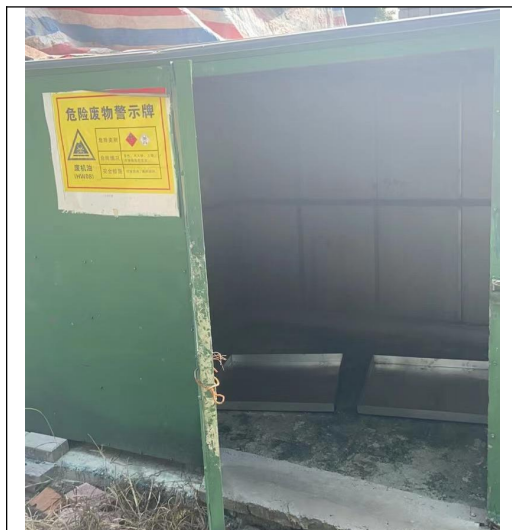
危废暂存间

废油桶未按危险废物进行处置，且厂区未设置危废暂存间。

环评要求：企业须新建 1 间占地 10m² 的危险废物暂存间；脱模油更改为洗衣粉勾兑。

危废暂存库严格按照《危险废物储存污染控制标准》的要求设计，做好防雨、防渗、防晒、防腐，防止二次污染。本项目在厂区内设置专门的危险废物暂存点，危险废物交由四川中润通环保科技有限公司处置。
